# 長濱検疫所の設置とその後の変遷について

～明治・大正・昭和の時代を担った検疫所～

# I 長濱検疫所の成り立ちと変遷

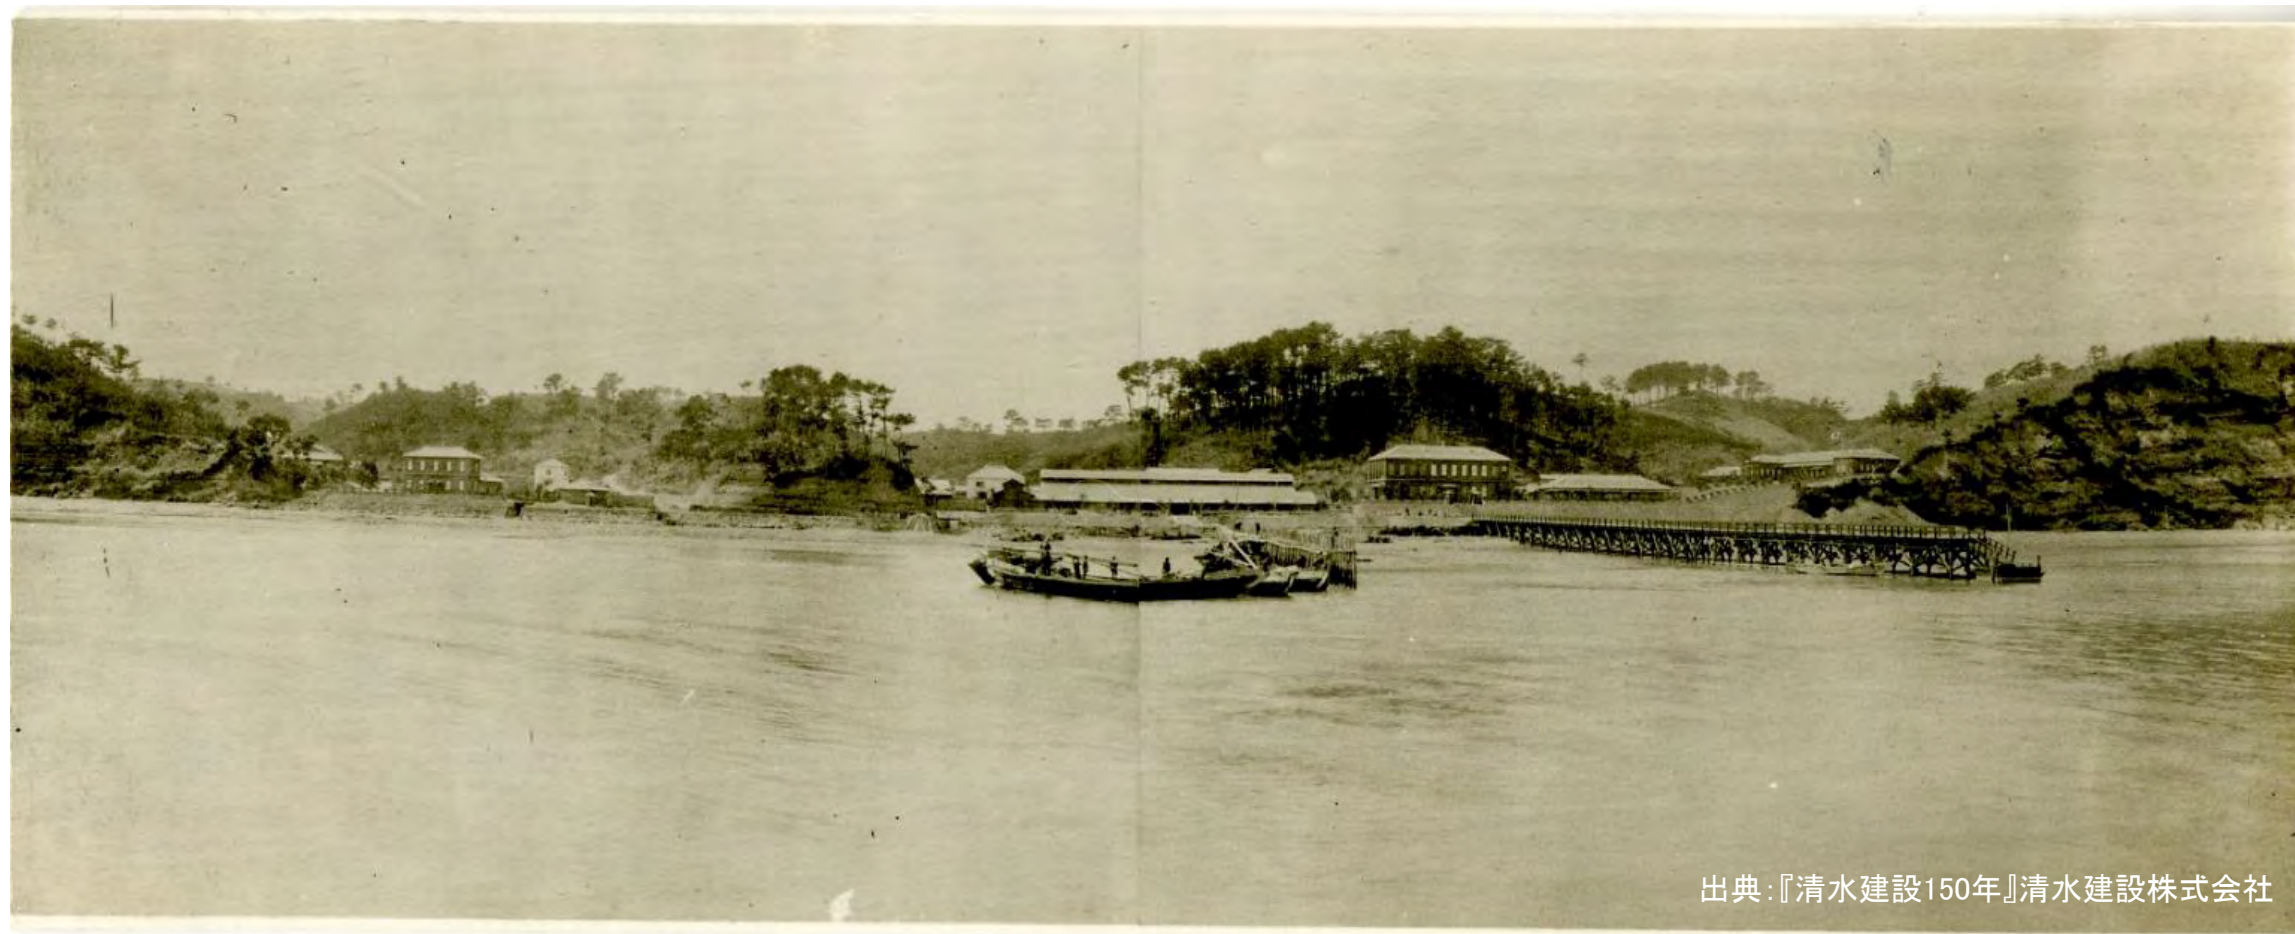
### 1.明治時代(創建時)

海上から見た長濱検疫所です。左側から伝染病院(屋根)、伝染病院事務所、人夫及び船員附属賄所等。山を挟んで納屋、倉庫、二号浴室(下等船客用)、検疫所事務所、一号浴室(上等船客用)、附属舎や一号停留所(感染症の疑いがある上等船客用)が見えます。また、海上中央では未消毒者の上陸用の棧橋を造っているほか、検疫所事務所前には既消毒者の乗船用の棧橋が見えます。

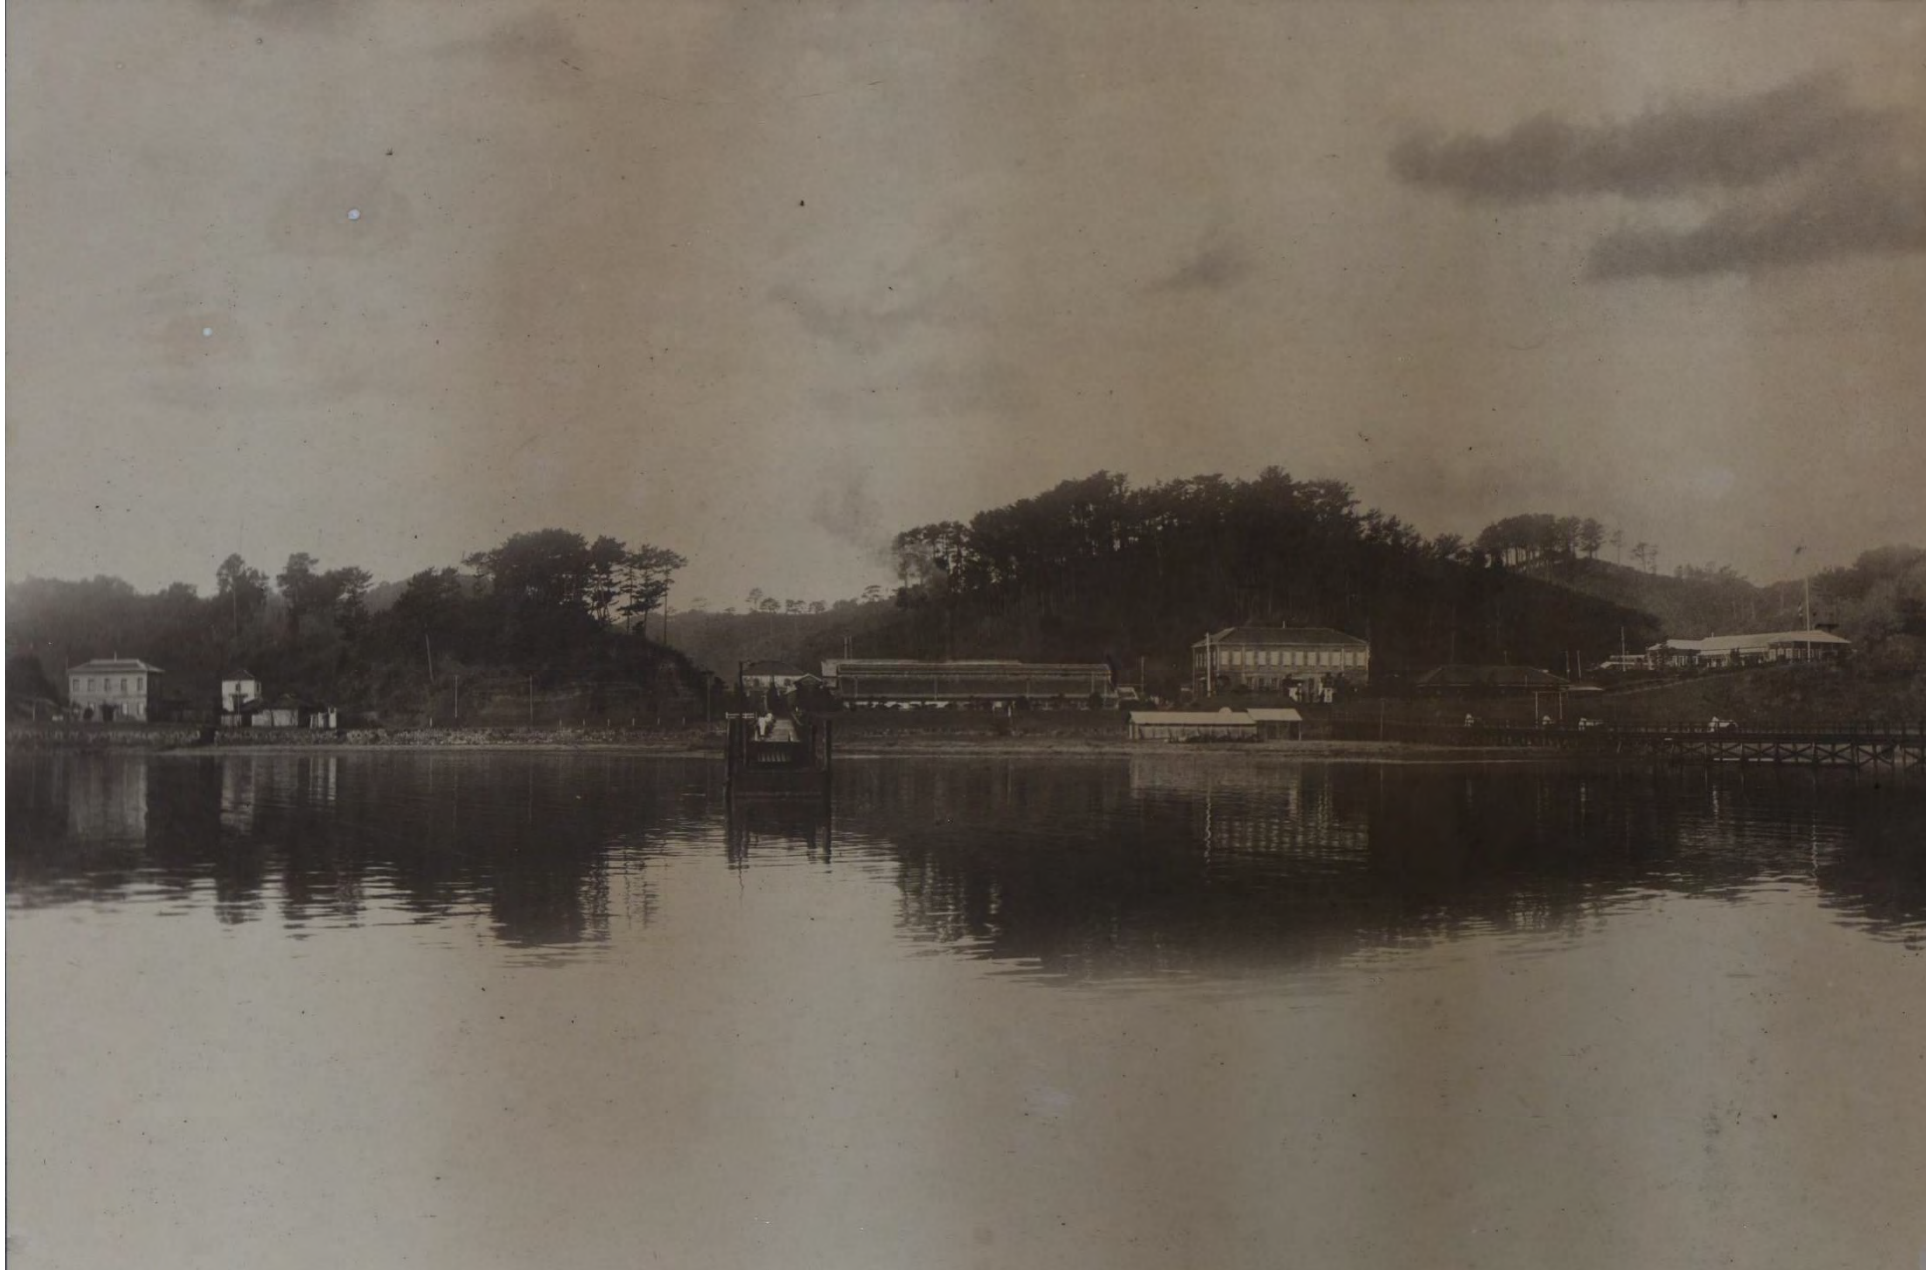
## 2.明治40年代の長濱検疫所

海上から見た長濱検疫所です。波も穏やかで、海面に検疫所の建物等が写っています。

左側から伝染病院事務所、人夫及び船員附属賄所等。山を挟んで倉庫、二号浴室(下等船客用)、検疫所事務所、一号浴室(上等船客用)、附属舎や一号停留所(感染症の疑いがある上等船客用)が見えます。

二号浴室と検疫所事務所の前には物置があります。

また、海上、正面に未消毒者の上陸用の棧橋と、右側に既消毒者の乗船用の棧橋が見えます。

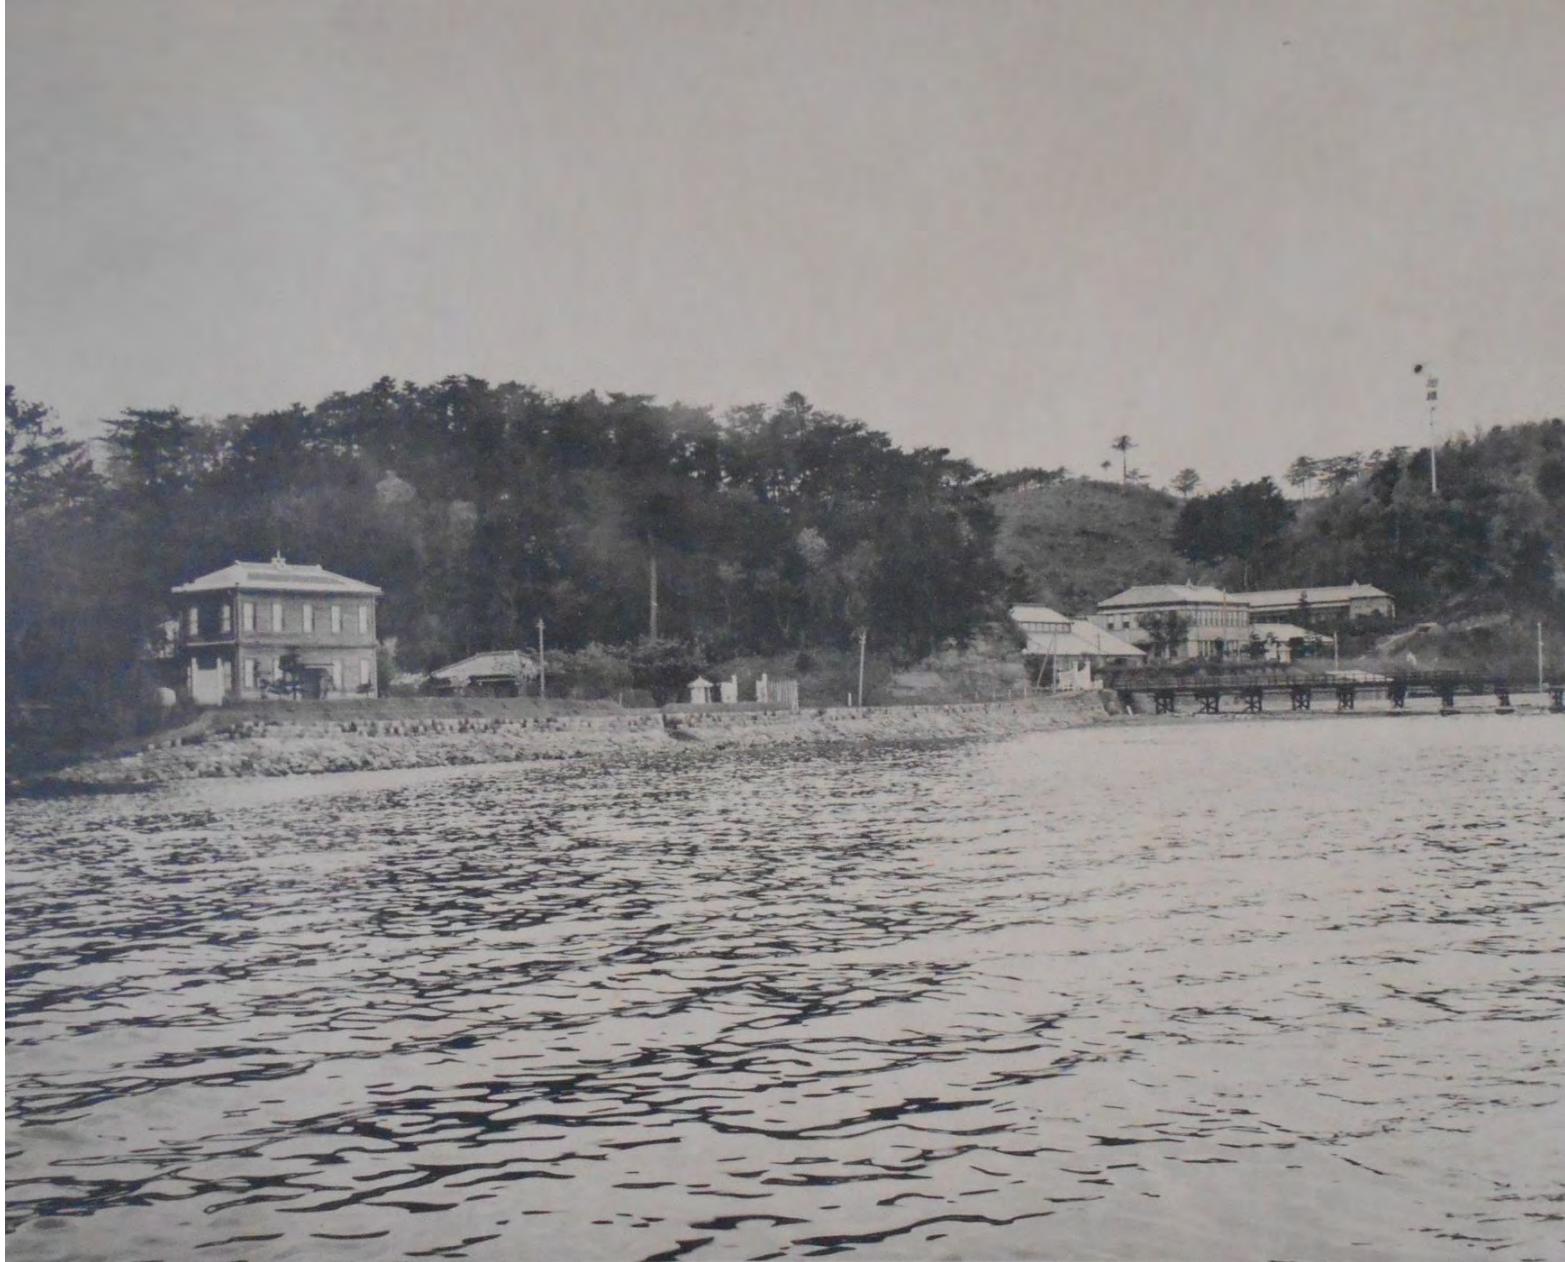
### 3.大正時代の長濱検疫所

海上から見た長濱検疫所  
です。

左側から伝染病院事務所、  
人夫及び船員附属賄所。山  
を挟んで二号浴室)、検疫所  
事務所、一号浴室、一号停  
留所が見え、二号浴室の前  
には未消毒者用の棧橋が見  
えます。

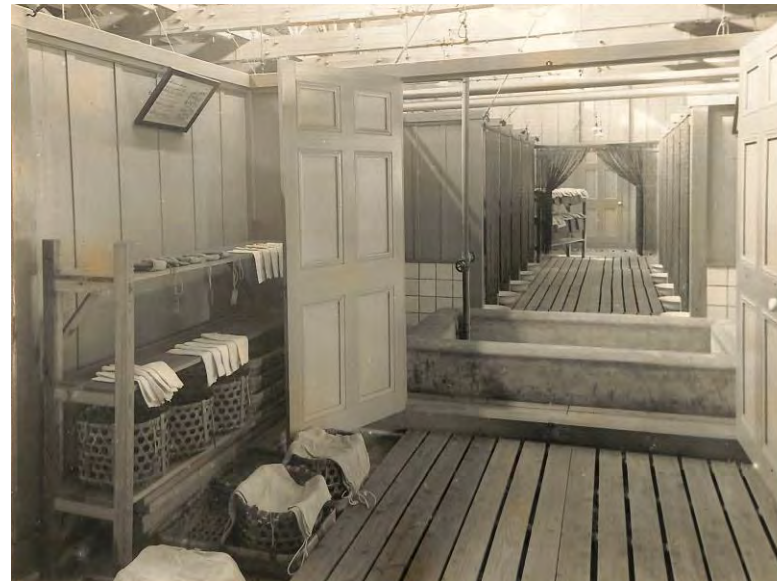
二号浴室の内部

浴槽の手前で汚染された衣類を脱ぎ「薬浴槽」に浸かった後、消毒された衣類に着替えていました。

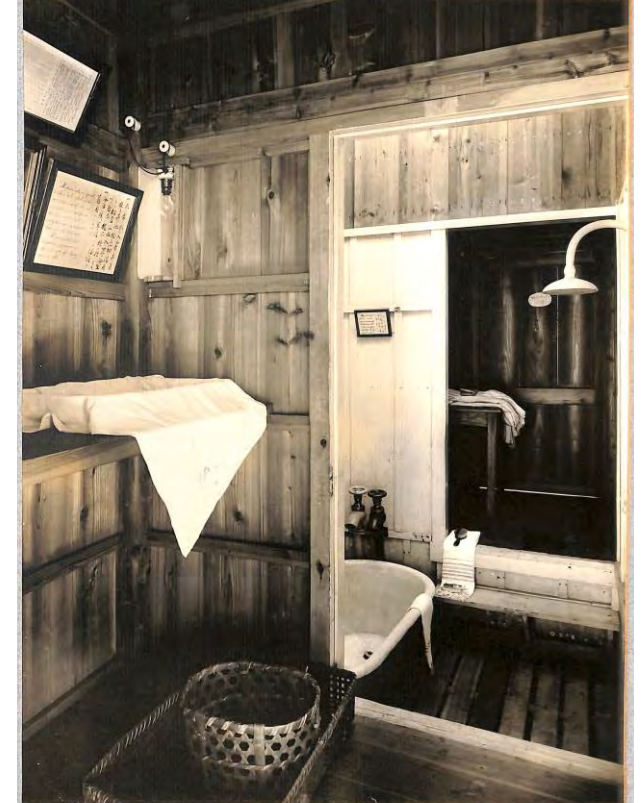
③一号浴室の内部

手前が脱衣所です。奥には浴槽とシャワー等が見えます。

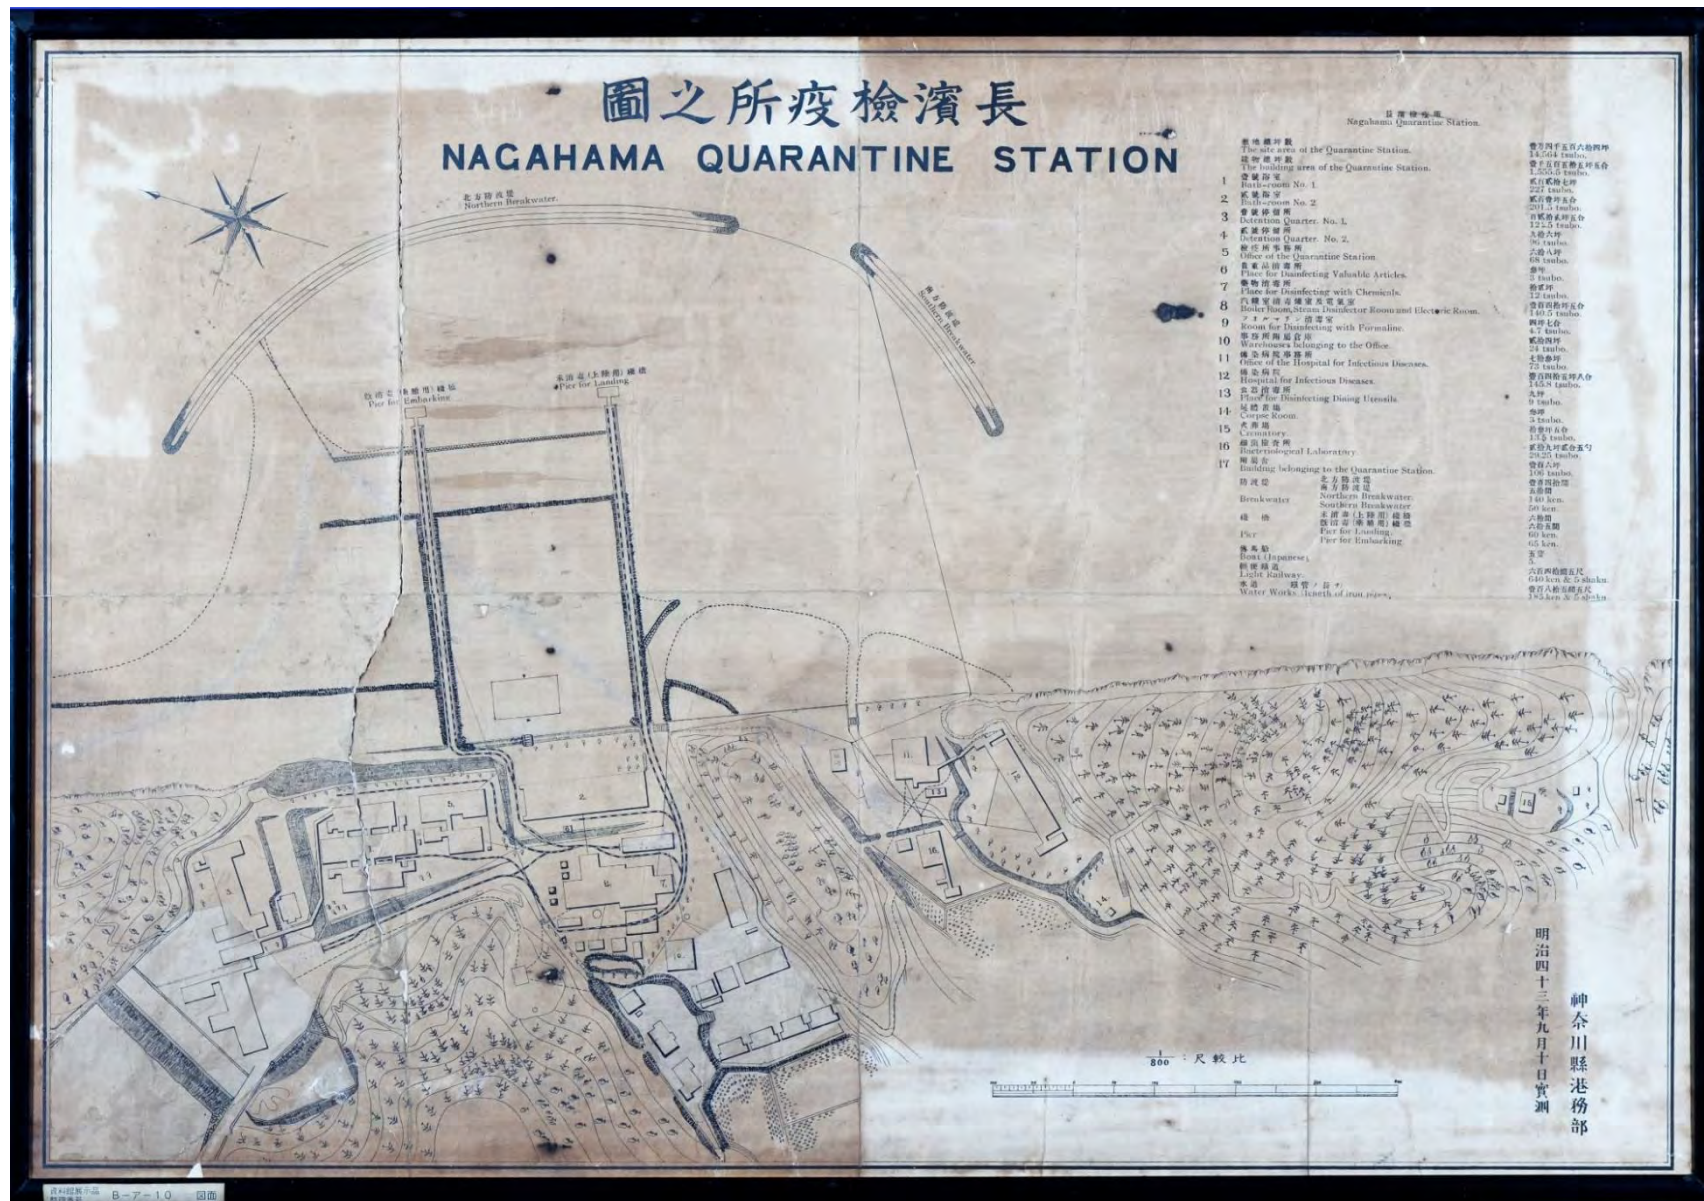
(1)長濱検疫所之圖(明治43年9月10日実測神奈川縣港務部)

敷地約14,370坪、建物約1,244坪、棟数38、海中に120間の防波堤、その内に65間の木造棧橋を架し、船客や貨物の陸揚げに用いていました。

上等船客用に14の停留室、下等船客用には100人収容の停留室があり、それぞれ男女の浴場、化粧室があったほか、消毒施設はもちろん、食堂、談話室、伝染病院、火葬場まで設けられ、当時としては本格的な検疫所でした。

施設内に自噴の井戸が3か所あり、300トン、100トン、80トンの貯水槽があり施設に給水していました。創建当時、鉄管の長さは185間5尺(約0.4km)あり、また、震災後の被害状況調査によると約4,600尺(約1.4km)でした。なお、下水道もあったようですが詳細は不明です。

施設内には荷物の搬入等のため「軽便線路」がありました。線路は、未消毒棧橋・既消毒棧橋、一号浴室・二号浴室、汽罐及び消毒所や一号停留所の周辺など隈無く行き渡っていたようです。明治43年(1910年)当時の長さは総延長で640間5尺(約1.2km)あり、また、震災後の被害状況調査によると総延長は4,700尺(1.4km)でした。

陸から海側に向けて2本の棧橋が延びており、左側が未消毒棧橋(上陸用)で、右側が既消毒棧橋(乗船用)でした。図面では同じ長さのように見えますが、未消毒棧橋は60間(109メートル)、既消毒棧橋が65間(118メートル)で9メートル既消毒棧橋が長かったようです。

2つの防波堤から構成されており、長い方が北方防波堤で140間(254メートル)、短い方が南方防波堤で50間(90メートル)ありました。

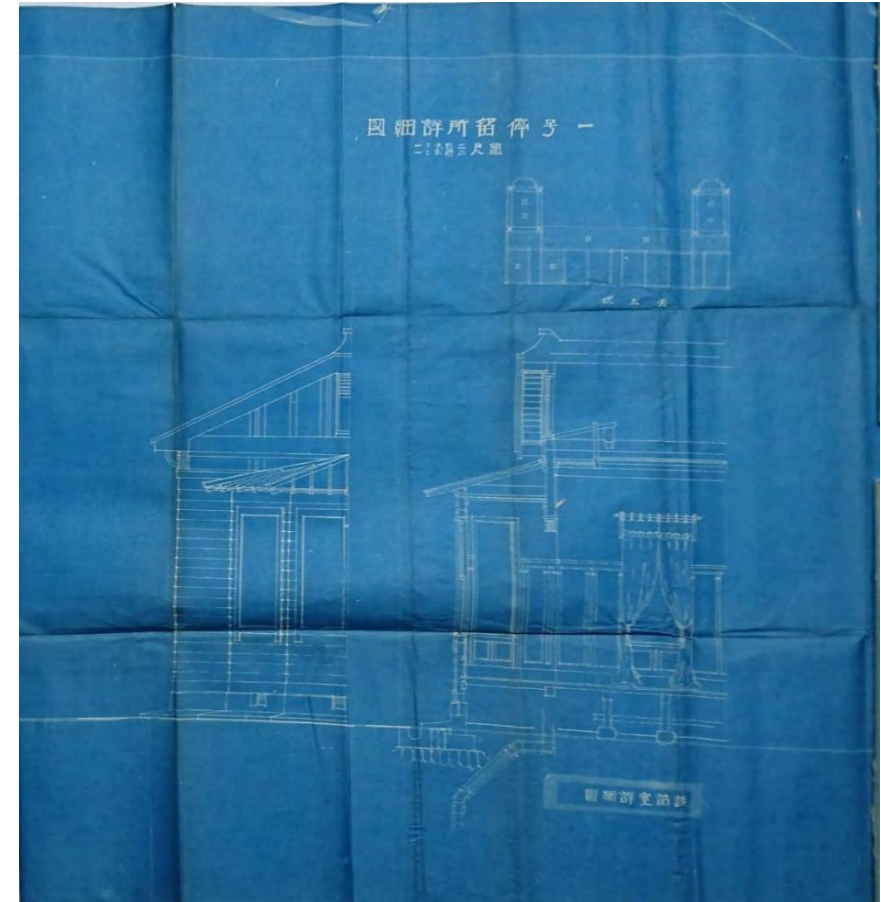
### (1) 一号停留所

大正13年6月4日起案の「長濱検疫所一号停留所其他復旧工事設計書」には、「一号停留所改築」と書かれており、古材等も使用したようです。右上は小屋組の詳細図、中央上は小屋伏図、左上は床伏図、左中は基礎伏図、左下は平面図、中央は食堂の南北方向の断面図です。

右上が停留所全体の平面図、右下が南北方向の断面図です。出窓が設けられたことが分かります。

壁に取り付けられた窓の内側には両開き式のカーテンがあり、丈はカーテンレールから床上まであります。

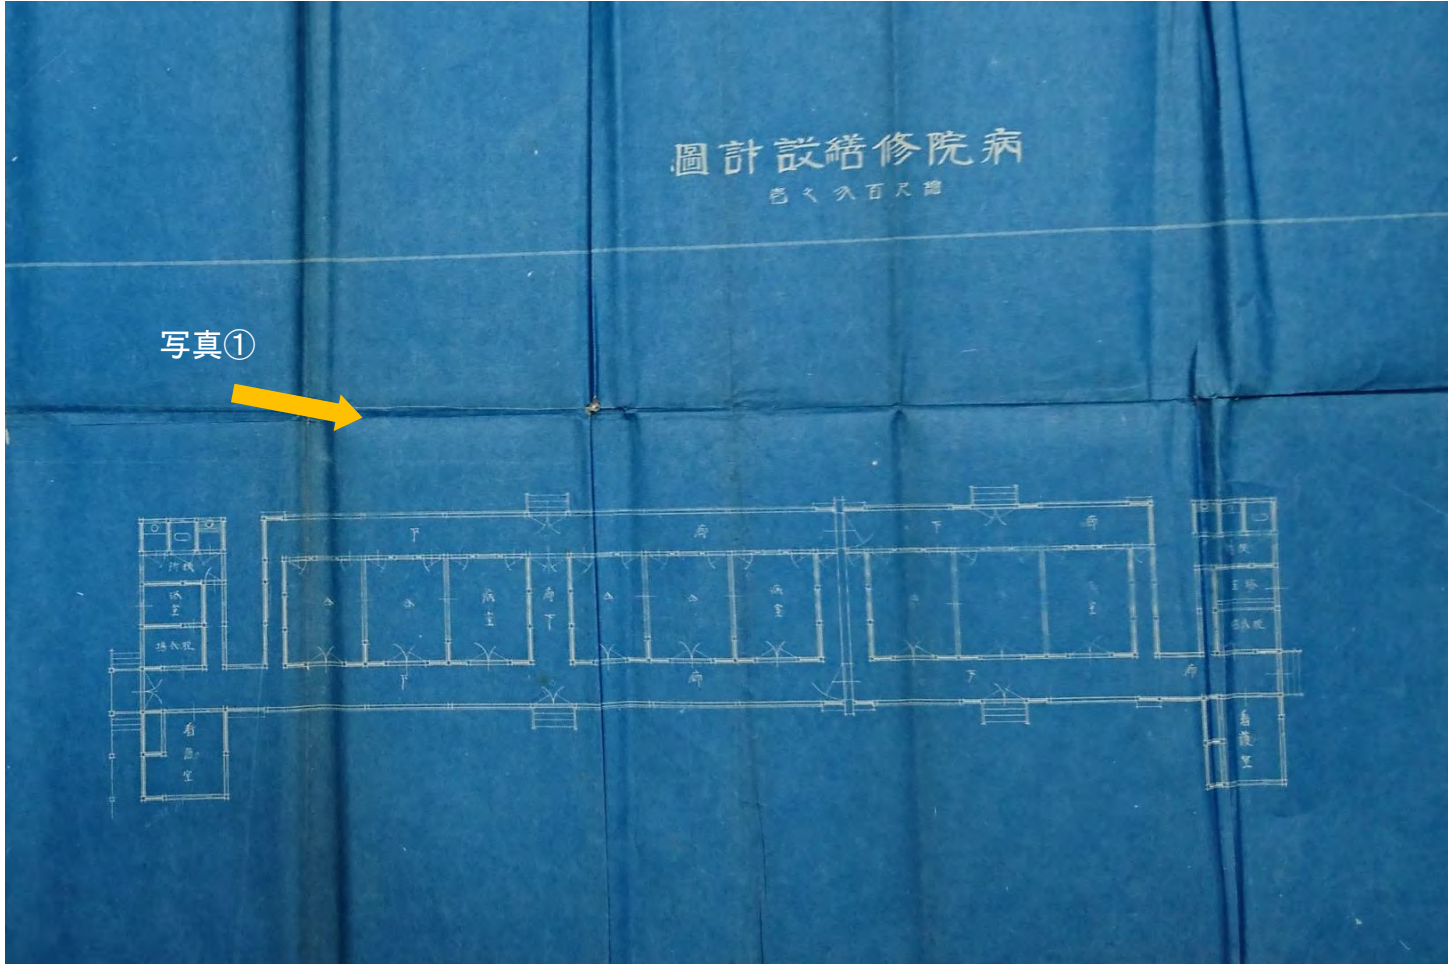
### (3) 伝染病院

伝染病院は幅65cmある「煉瓦隔壁」が特徴で、病室と事務部門を分けていました(写真①)。

図面の矢印の  
あたりから撮影  
した写真です  
(昭和28年)。  
写真左側に  
「煉瓦隔壁」(矢  
印)が見えます。

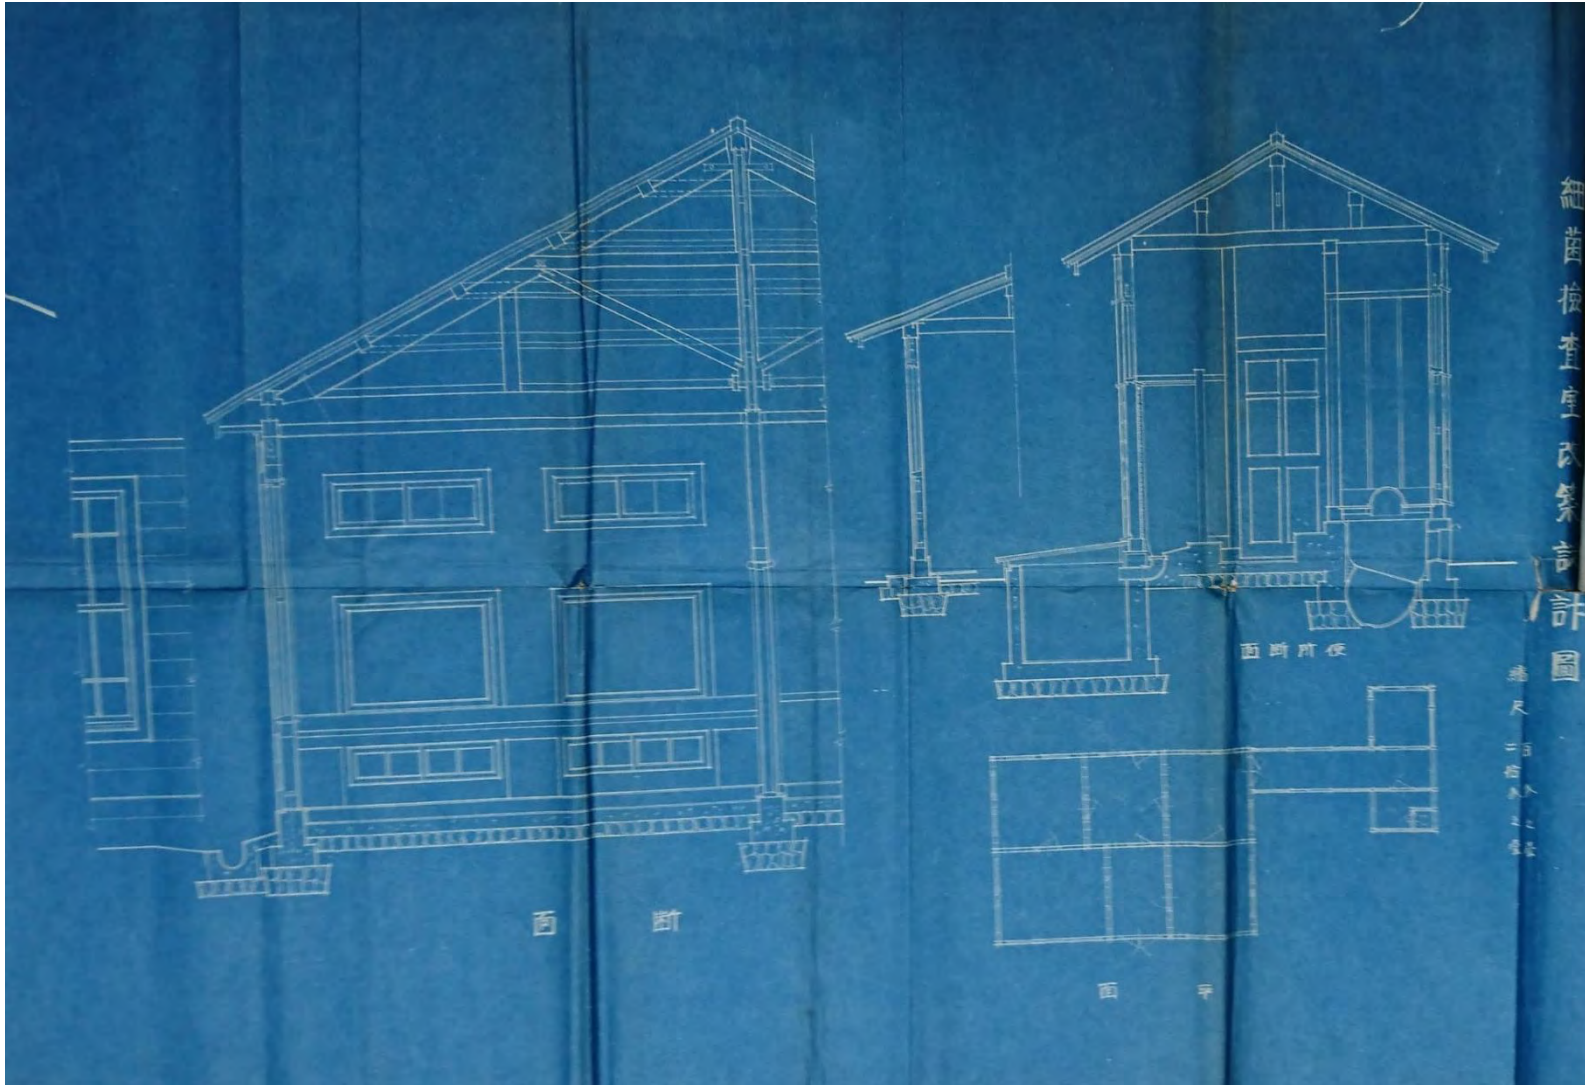
### (4) 細菌検査室

野口英世が勤務した細菌検査室です。震災前と同じ建坪(29.25坪[96.5㎡])に改築しました。

右下の図面の左側が検査室(6室)で渡り廊下を経て右側に控室がありました。

昭和24年からは、試験動物舎として使用していました。

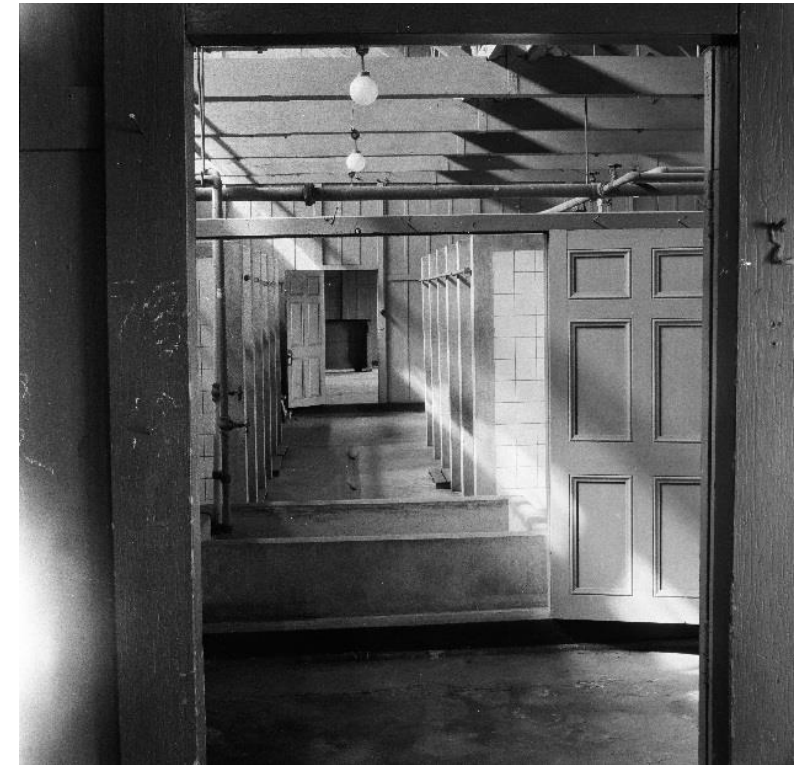
### (6) 二号浴室

二号浴室は、下等船客用の浴室として設けられました。

一号浴室と同様に、船客等は、図面①未消毒待合所→②浴槽→③既消毒休憩所へと移動し、消毒された衣類に再び着替え、既消毒棧橋を渡って帰船しました。

明らかな病人は伝染病院へ、感染症の疑いのある方々は二号停留所へ移動しました。また、浴室には医師等を配置していました。

昭和28年当時、二号浴室内の写真です。前室の次が浴槽、シャワー室の順になっています。
